Geschäftsbereich V - Tiefbau
Prof. Dr.-Ing. Olaf Selle

Arbeitsgruppe 5.1 - Bauwerksabdichtung

Prüfbericht Nr. PB 5.1/16-452-1

Gegenstand: selbstklebende Abdichtungsbahn *Resitrix SK W Full Bond* -
Prüfung der Hinterläufigkeit bei Beschädigung

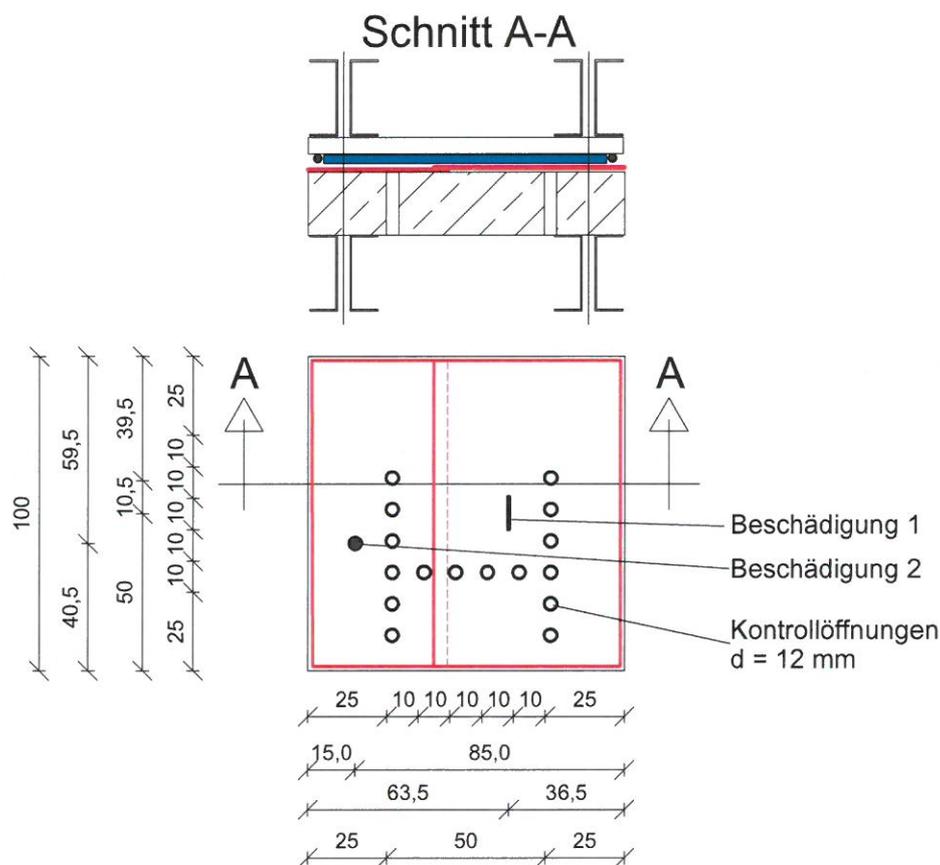
Für die Prüfung wurde die Abdichtungsbahn durch einen Vertreter des Auftraggebers auf den aus Stahlbeton bestehenden, in Abbildung 1 dargestellten Prüfkörper aufgebracht. Die im Prüfkörper vorhandenen Kontrollöffnungen ermöglichen die Kontrolle möglicher Hinterläufigkeiten unter der Bahn.

Abbildung 1: Skizze Prüfkörper

Nach Einbau der Abdichtung wurde die Abdichtbahn an den in Abbildung 1 dargestellten Stellen zur Nachbildung möglicher Beschädigungen perforiert. Während an der Beschädigungsstelle 1 ein ca. 5 mm breiter Streifen auf einer Länge von ca. 105 mm aus der Bahn herausgeschnitten wurde, erfolgte an der Beschädigungsstelle 2 die Nachbildung einer punktuellen Schädigung mit einem 10 mm-Locheisen.

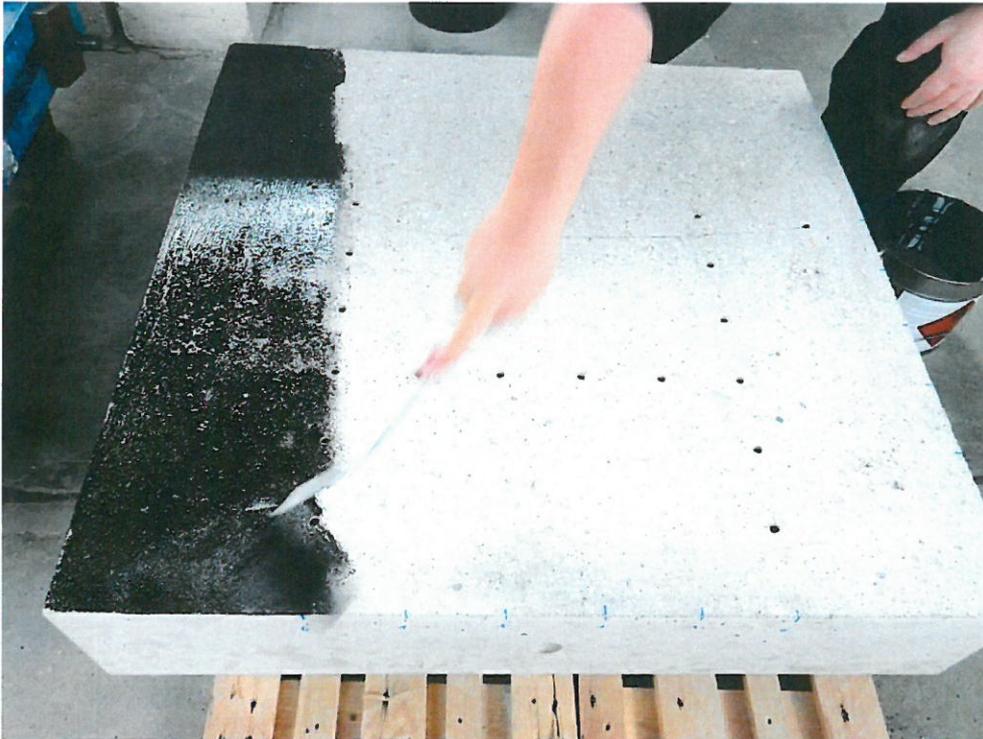
Bild 1 Auftrag der Grundierung

Vor der Applikation der Abdichtungsbahn wurde die Grundierung *FG 35* mit einer Rolle vollflächig auf die zuvor von trennenden Schichten befreite Oberfläche aufgetragen, Anlage 1, Bild 1. Ca. 60 Minuten nach dem Auftrag der Grundierung begann die Verlegung von *Resitrix SK W Full Bond*. Hierzu wurde zunächst ein Bahnenabschnitt auf dem Prüfkörper positioniert und mit einem Nahtroller vollflächig angedrückt, Anlage 1, Bild 2. Unmittelbar im Anschluss erfolgte die Verlegung des zweiten Bahnenabschnittes mit einer Überlappungsbreite von 5 cm, Anlage 1, Bild 3. An den Bahnenenden wurden die Ecken der oberliegenden Bahn abgerundet, Anlage 1, Bild 4. Die Herstellung der Überlappung erfolgte als Heißluftverschweißung mit einem Heißluft-Handgerät der Fa. Leister bei einer Temperatur von 600 °C, Anlage 1, Bild 5.

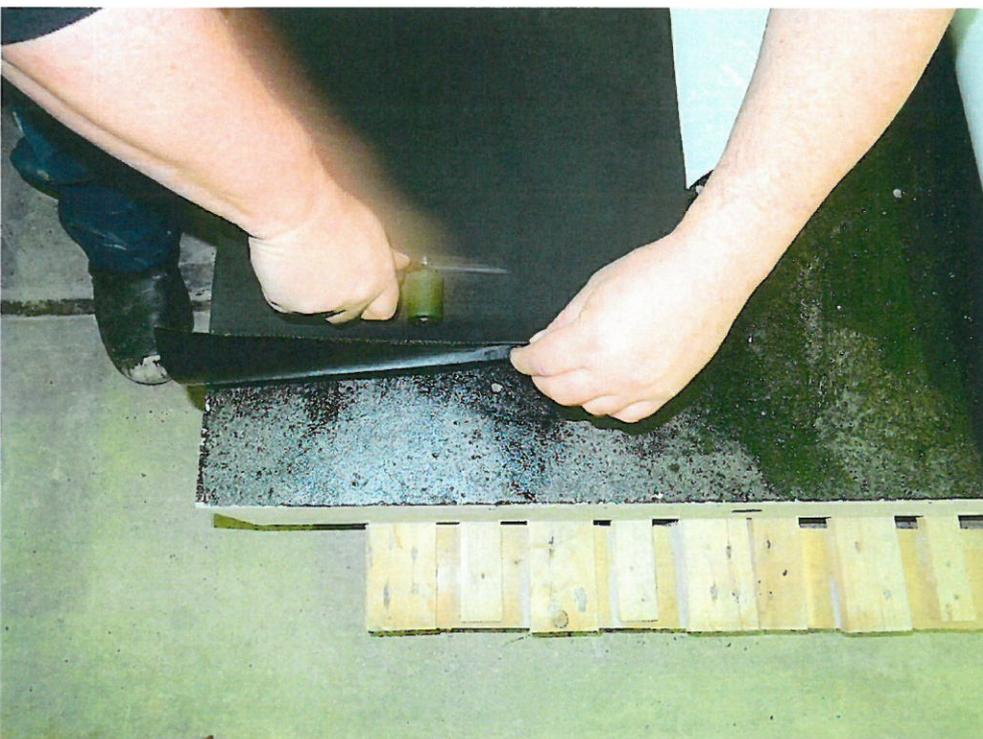
Bild 2 Applikation des ersten Bahnenabschnittes

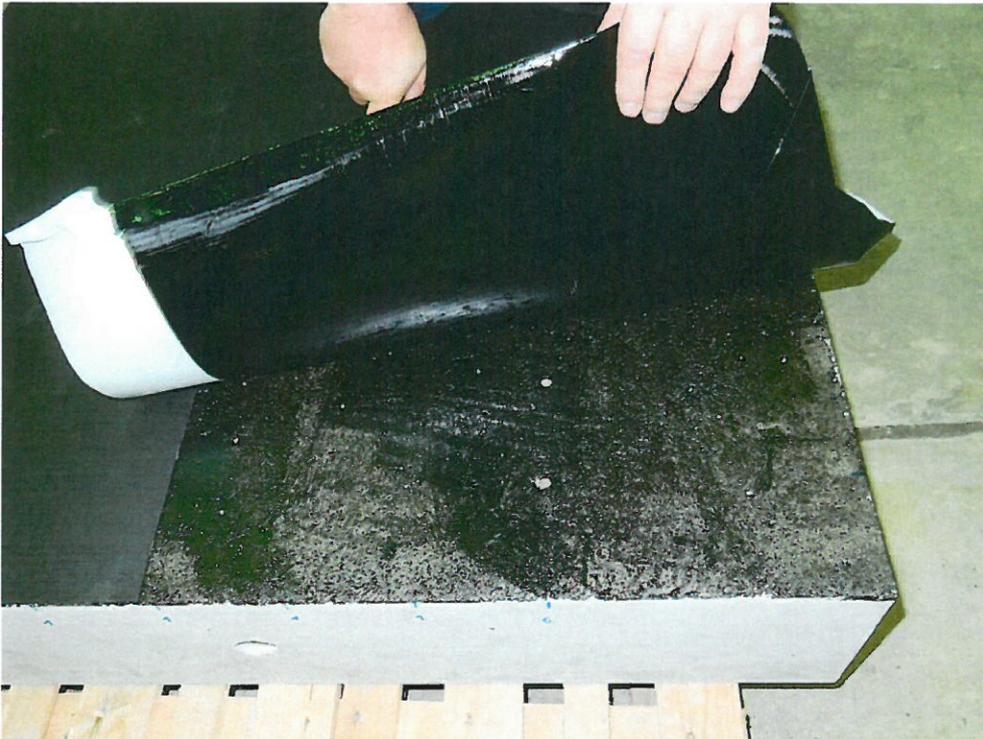
Bild 3 Applikation des zweiten Bahnenabschnittes

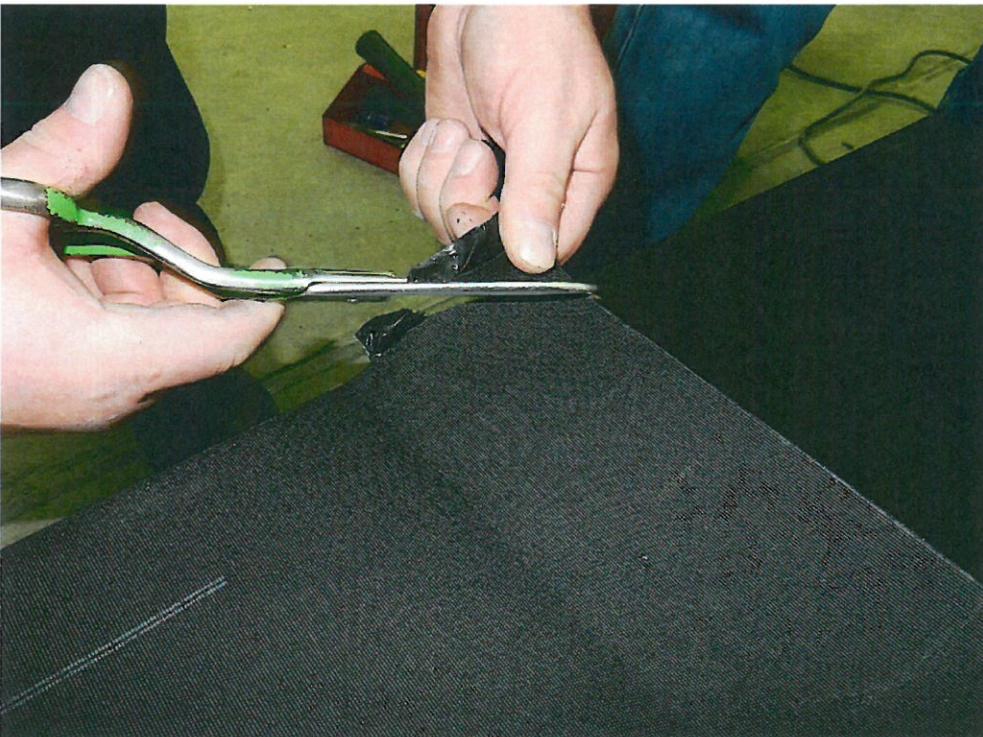
Bild 4 Abrunden der Bahnenenden

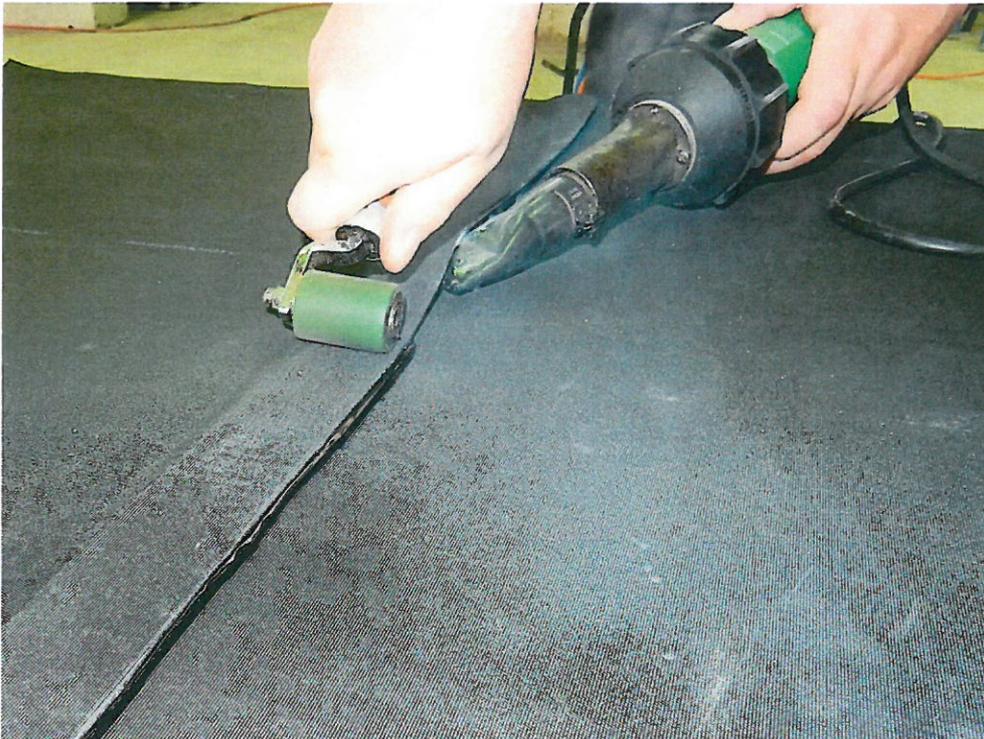
Bild 5 Herstellen der Überlappung mittels Heißluft-Verschweißung

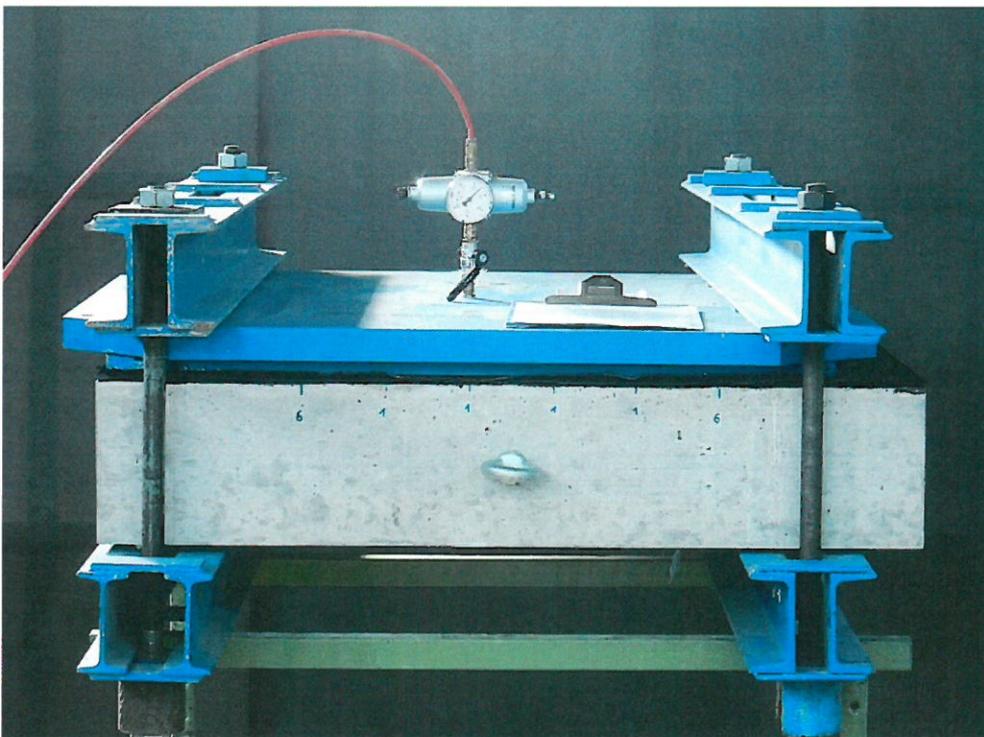
Bild 6 Prüfkörper während der Druckwasserbeaufschlagung

Für die Überprüfung der Hinterläufigkeit wird über der Abdichtbahn eine Druckkammer eingedichtet, mit Wasser gefüllt und mit einem Druck von 7,5 m Wassersäule (0,75 bar) beaufschlagt, Anlage 1, Bild 6. Sofern während der Druckbeaufschlagung eine Hinterläufigkeit auftritt, kann diese über die im Prüfkörper vorhandenen Kontrollöffnungen an der Unterseite festgestellt werden. Die Anordnung der Kontrollöffnungen ist so gewählt, dass durch den Verschluss einzelner Kontrollöffnungen eine mögliche Ausbreitung der Hinterläufigkeit festgestellt und zeitlich zugeordnet werden kann.

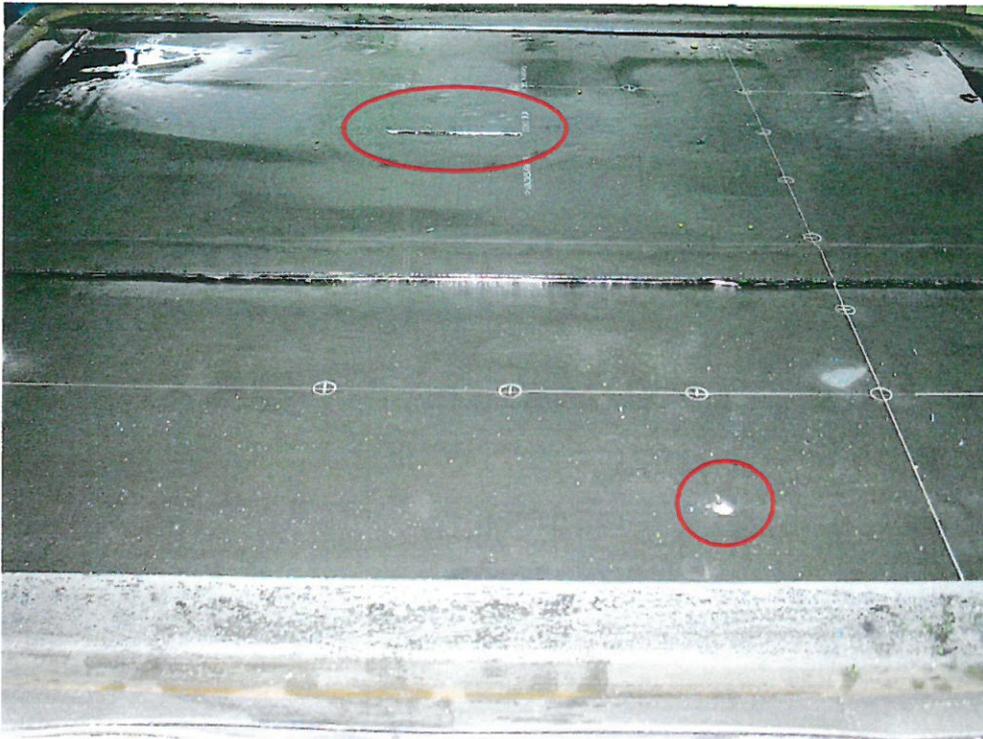
Bild 7 Prüfkörper nach der Druckwasserbeaufschlagung
(Beschädigungen rot umrandet)

Nach Ende der insgesamt mindestens 28-tägigen (eigentlich 44 Tage geprüft) Prüfung bei 7,5 m Wassersäule wird die Druckkammer demontiert und die Abdichtungsbahn hinsichtlich möglicher Ablösungen untersucht, Anlage 1, Bild 7.

Nach Abschluss der 6-wöchigen Beaufschlagung mit einem Wasserdruck von 7,5 m Wassersäule waren an dem mit *Resitrix SK W Full Bond* abgedichteten Prüfkörper weder im Bereich des heißluftverschweißten Überlappungsstoßes noch im Bereich der beiden Fehlstellen Undichtigkeiten feststellbar. Nach Demontage der Druckkammer waren keine von den künstlichen Beschädigungen ausgehende Ablösungen der Abdichtungsbahn bzw. sonstige Auswirkungen auf die Haftfestigkeit am Untergrund sichtbar.
