Prüfbericht Nr. 163418

Inhalt des Auftrags Prüfung der Luftdurchlässigkeit (DIN EN 12114) und Schlagregendichtheit (DIN EN 1027) am Fugendichtungsband:
„VKP Dreifix“ dim (58/5-10)
dim (58/7-15)
u. Kreuzfuge dim (58/7-15)

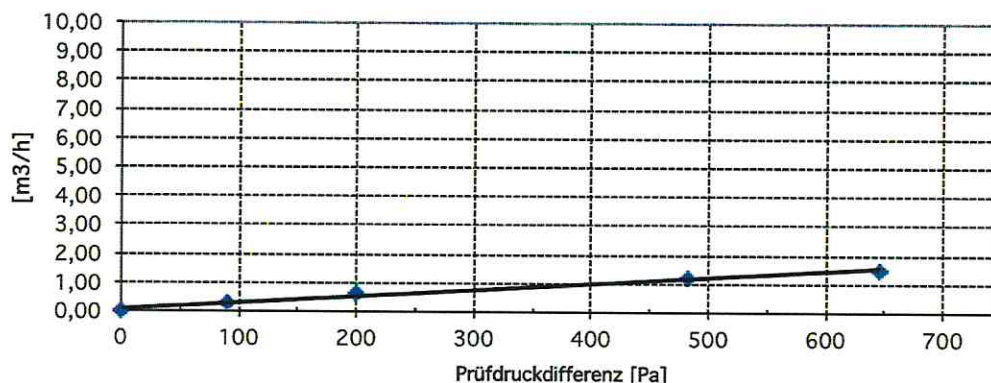
Diagramm 1: Grafische Darstellung der Prüfstandundichtigkeit (Längsfugen)

Zur Bestimmung der Prüfstandundichtigkeit wurden die Fugen mit den zwischen den Aluminiumprofilen eingebauten Fugendichtungsbändern durch Klebeband, welches über die Fugen geklebt wurde, abgedichtet. Nach Beanspruchung durch drei mindestens 3 sekundenlange Druckstöße von rd. 660 Pa wurde die Undichtigkeit des Prüfstandes mit diesem Versuchskörper ermittelt (s. Tafel 1). Die Prüfstandundichtigkeit ist in Diagramm 1 grafisch dargestellt.

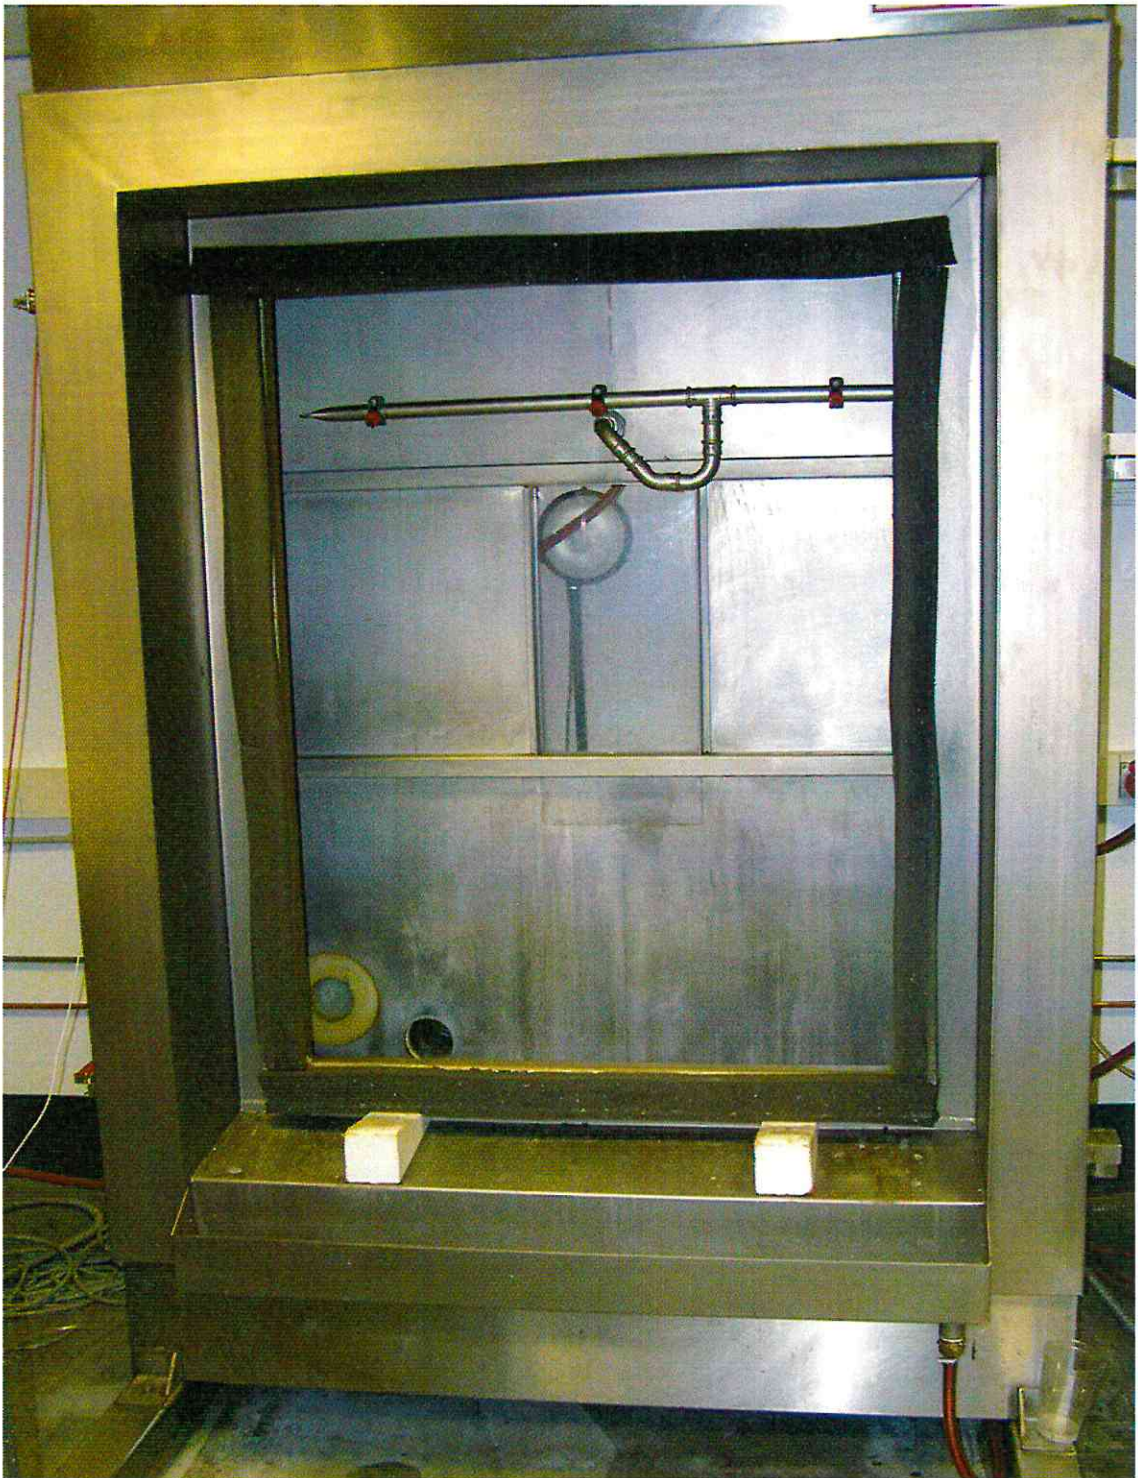
Bild 1: Offener Prüfstand ohne den eingesetzten Versuchskörper

Die Prüfeinrichtung besteht aus einem Kasten, Abmessungen s. Bild 1, mit einer Öffnung, vor der die Versuchskörper mit den eingebauten Proben montiert werden.

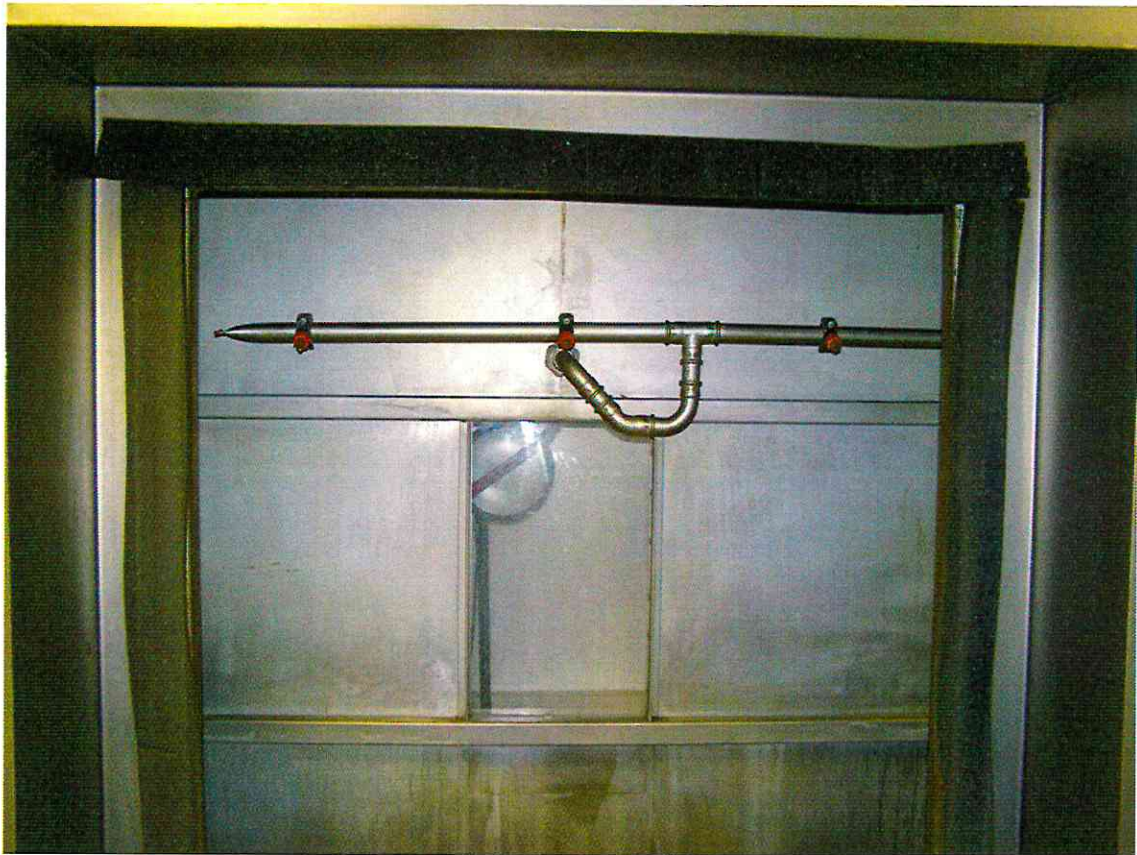
Bild 2: Offener Prüfstand mit Anordnung der drei wassersprühenden Düsen

Die Prüfkammer verfügt weiterhin über eine wassersprühende Einrichtung (Düsen). Die Lage der Düsen geht aus Bild 2 hervor. Die Prüfung des Vorhandenseins eines kontinuierlichen Wasserfilms auf der gesamten Prüffläche ist mittels einer Beleuchtung und Glasscheiben im Sprühraum des Beregnungsgeräts möglich.

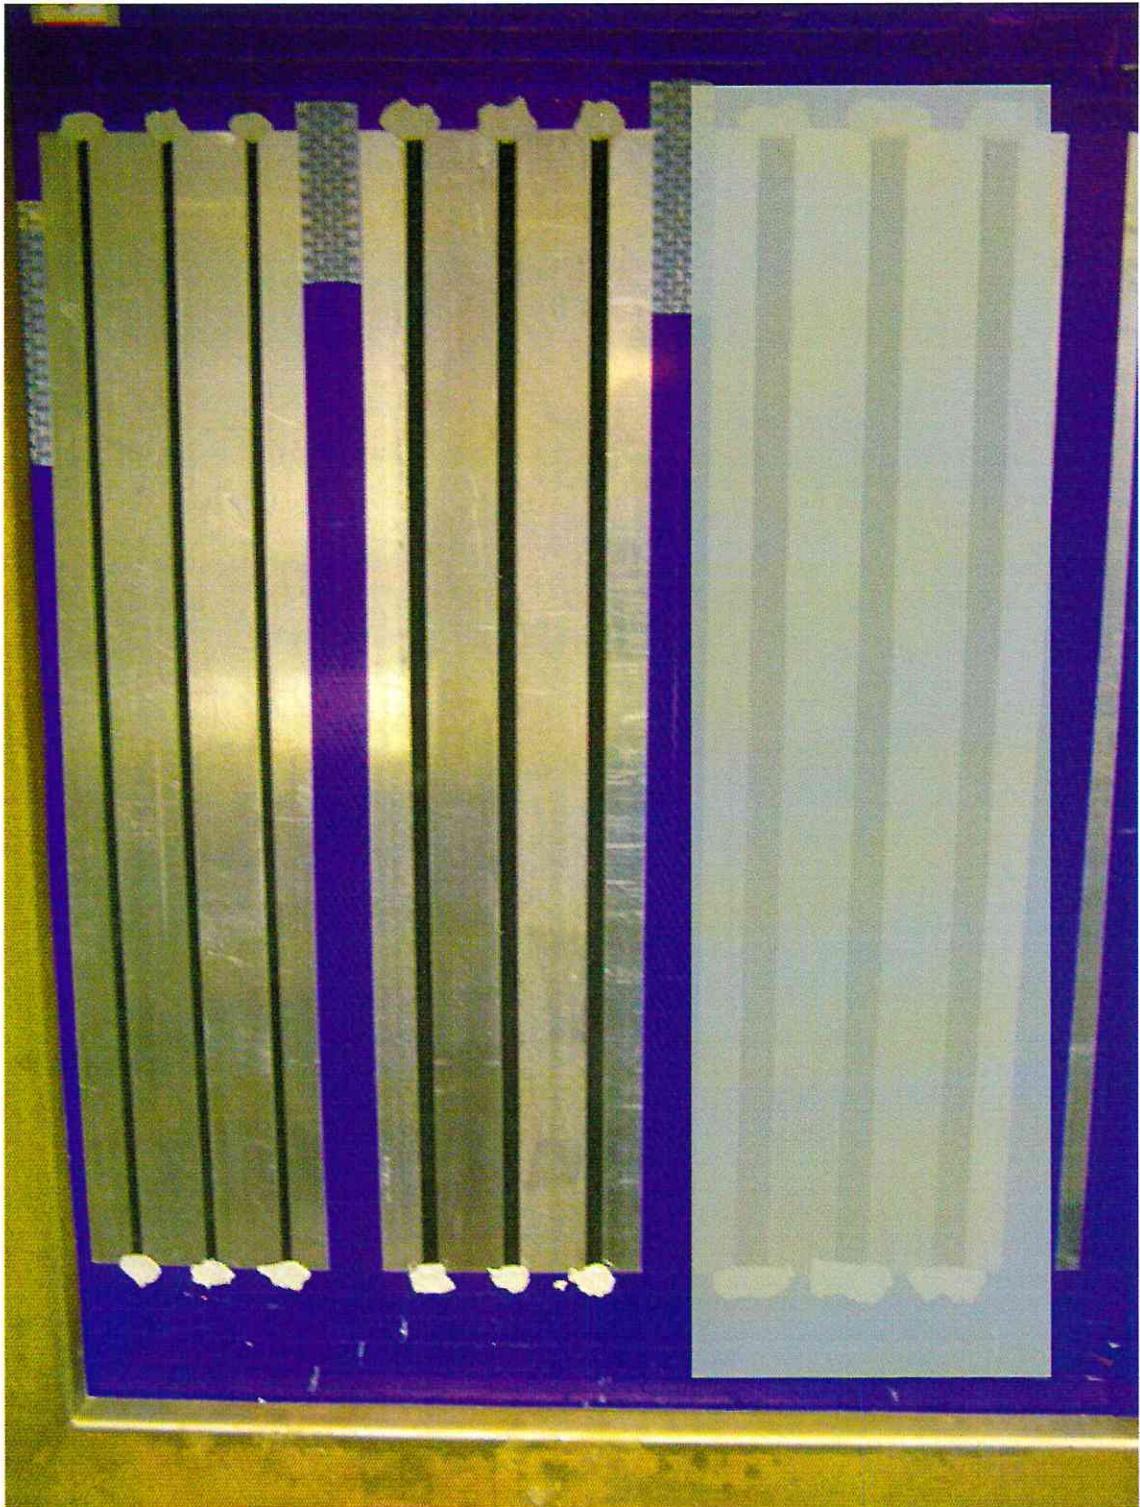
Bild 4: Versuchskörper mit den eingebauten Fugendichtungsbändern (Blick auf schlagregenbeaufschlagte Seite)

Die Fugenbreiten wurden an den oberen und unteren Enden mit starren, festen Distanzstücken eingestellt. Der komplette Versuchskörper wurde jeweils durch zwei an den Enden der Profile angeordnete, durch die Hohlkammerprofile und die Distanzstücke durchgeführte Gewindestangen zusammengeschrubt (Bilder 4 u. 5).

Die Prüfeinrichtung wurde für den Schlagregenversuch vorbereitet, indem der Versuchskörper vor dem Prüfstand befestigt wurde (s. Bilder 4 u. 5).

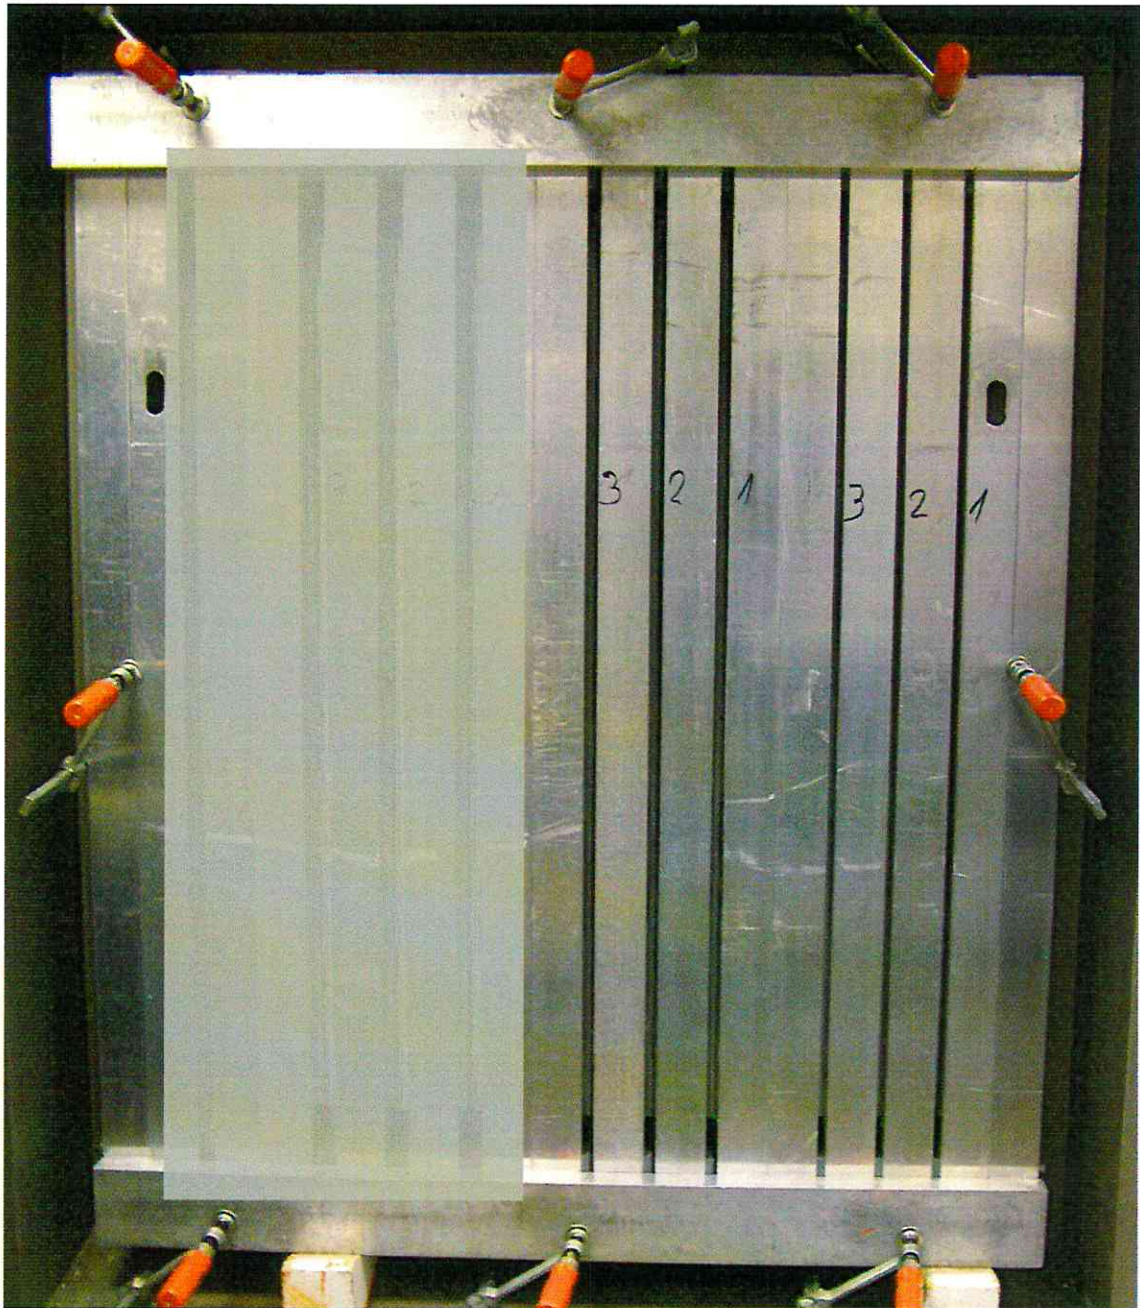
Bild 5: Versuchskörper, bestehend aus Hohlkammerprofilen (Querschnitt 60 mm x 100 mm) mit dazwischen befindlichen Fugen, in denen die Multifunktionsbandproben eingebaut sind.

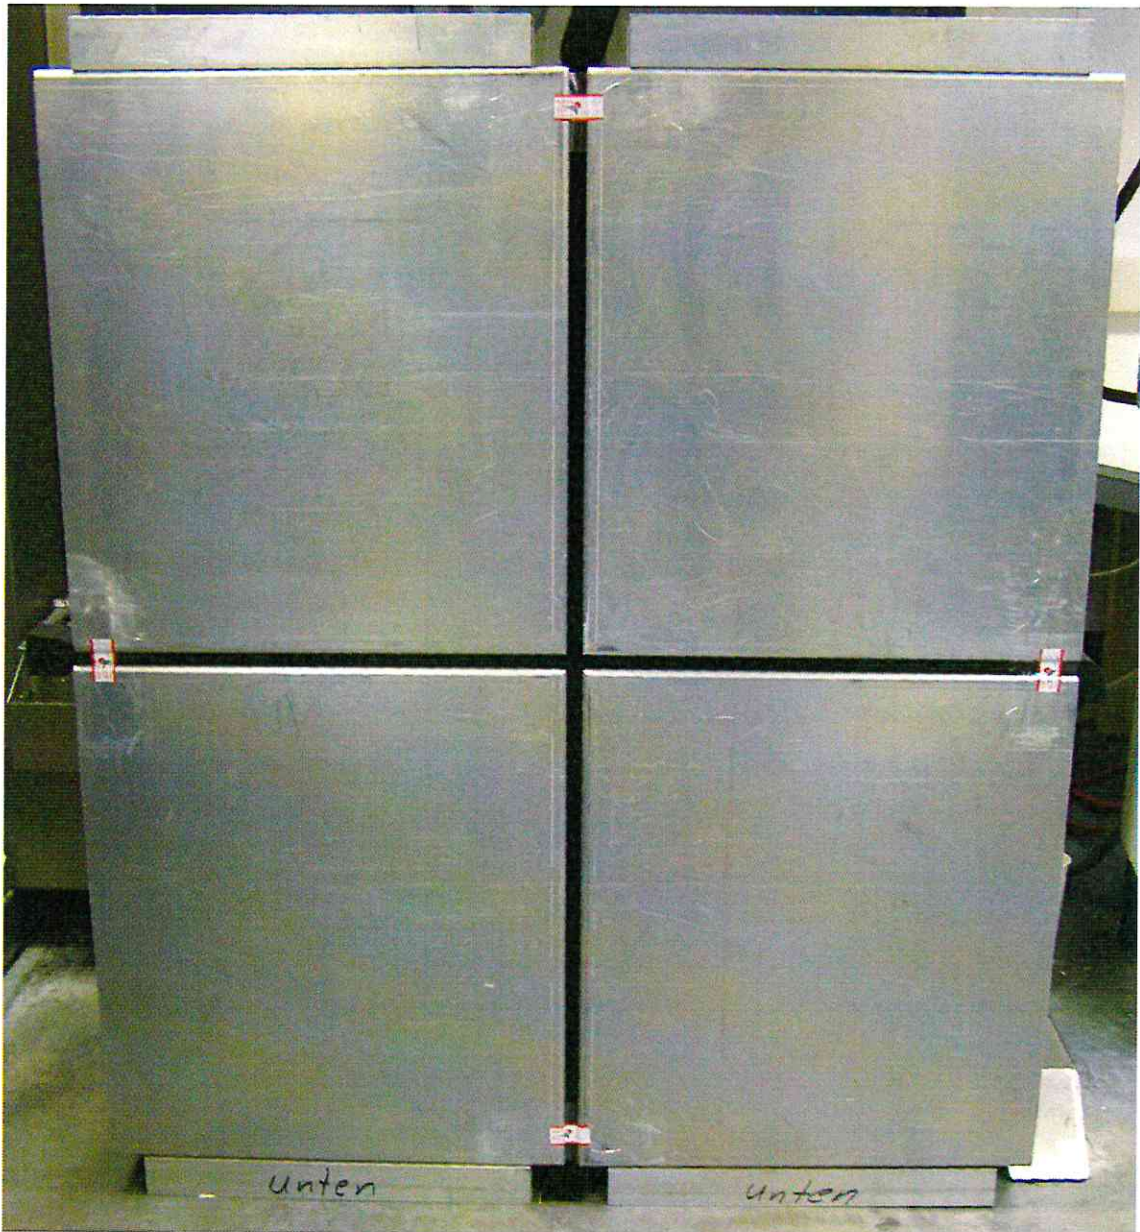
Bild 6: Prüfkörper Fugenkreuz

Von dem 58 mm breiten Dichtungsband 58/7-15 wurden zwei rd. 1,5 m lange Streifen abgewickelt und in das von den vier quadratischen Kassetten aus Aluminium-Profilen, Abmessungen je 50 cm x 50 cm, gebildete Fugenkreuz eingebaut. (Die rein anthrazitfarbene, unbeschichtete Bandseite (Außenseite) zeigte zur schlagregenbeaufschlagten Prüfkörperseite.) Der Einbau erfolgte nach Einbauvariante „V“ (DIN 18542), d.h. mit durchgehendem Vertikalband. Die mit starren Distanzstücken eingestellte Fugenbreite betrug sowohl für die Vertikal-, als auch für die Horizontalfuge 15 mm (Bilder 6, 7 u. 8).

Die Prüfeinrichtung wurde für den Schlagregenversuch vorbereitet, indem der Versuchskörper vor dem Prüfstand befestigt wurde (s. Bilder 6, 7 u. 8).

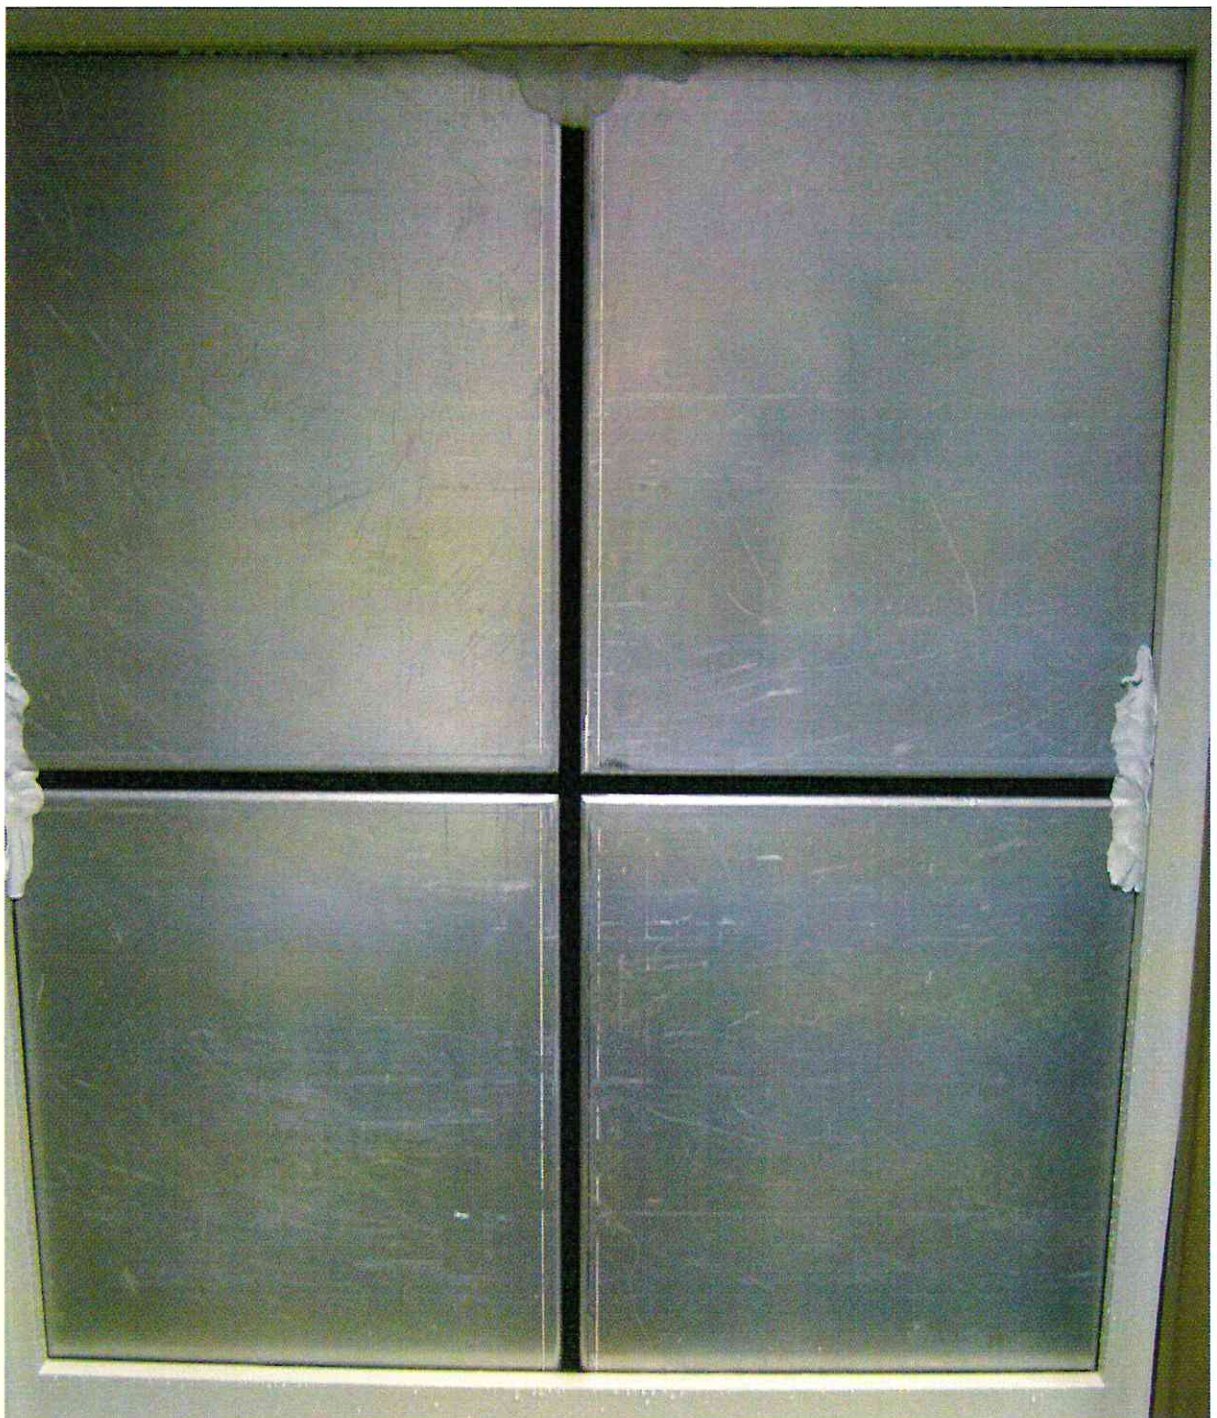
Bild 7: In den Versuchsstand eingebauter Prüfkörper mit dem in 15 mm breiten Fugen eingebauten Fugendichtungsband

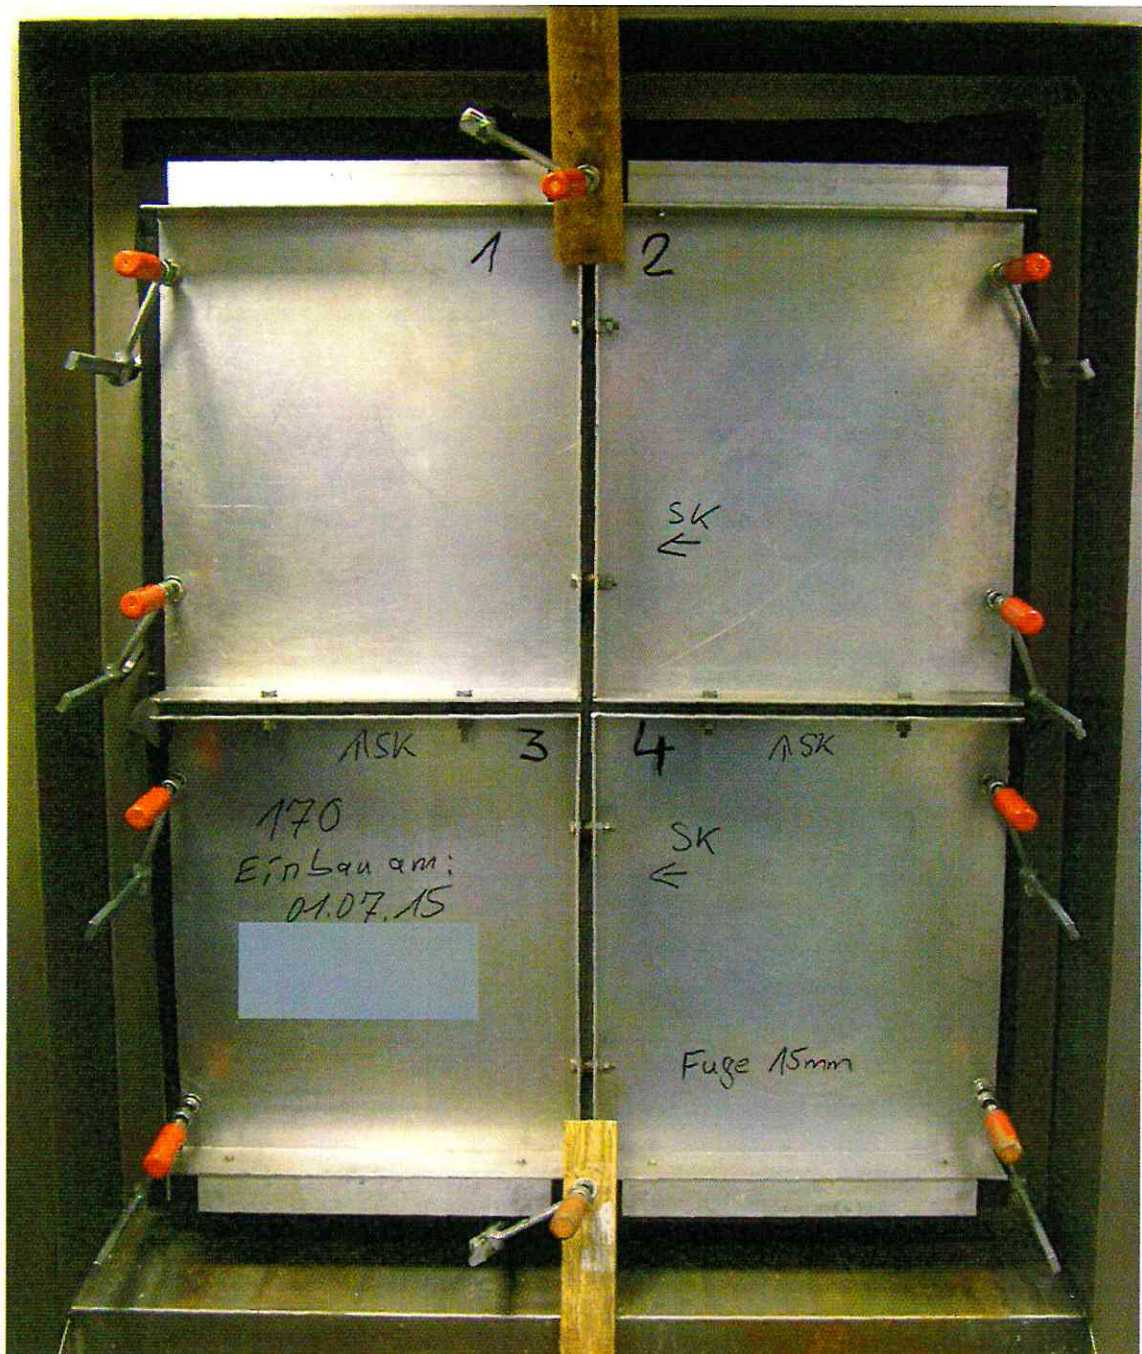
Bild 8: In den Versuchsstand eingebauter Prüfkörper mit dem in den 15 mm breiten Fugen eingebauten Fugendichtungsband
