## Prüfbericht Nr. 195061

Inhalt des Auftrags Prüfung der Luftdurchlässigkeit (DIN EN 1026) und  
Schlagregendichtheit (DIN EN 1027) an der  
Fugendichtungsfolie:  
"Fensterdichtband Universal Euraseal U-305"

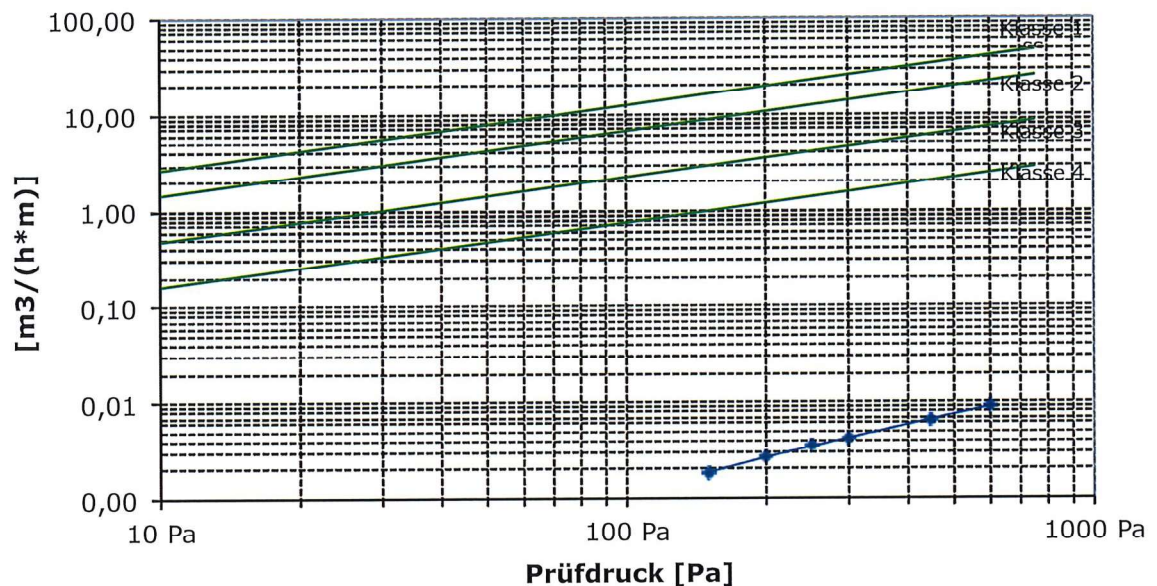
## längenbezogene Luftdurchlässigkeit

Diagramm 1: Grafische Darstellung der längenbezogenen Luftdurchlässigkeitsklassen (ohne Abzug der Prüfstandundichtigkeit)

Die Abfolge der Druckstufen - bis 600 Pa in Stufen ansteigend - erfolgte nach DIN 18542. Die Messwerte der Gesamtluftdurchlässigkeiten und die aus der Regressionsgeraden auf die Normdruckstufen auf normale Bedingungen ( $T_0 = 293 \text{ K}$ ,  $p_0 = 101,3 \text{ kPa}$ ) umgerechnete, längenbezogene Luftdurchlässigkeit sind in Tafel 1 zusammengefasst.

Die hier für die Fugendichtungsfolie gemessene Luftdurchlässigkeit (ohne Abzug der Prüfstandundichtigkeit) unterschreiten deutlich die nach DIN EN 12207 für die Klasse 4 festgelegten, oberen Grenzwerte.
